ZPRÁVA

O PROVEDENÍ STAVEBNĚ - TECHNICKÉHO

PRŮZKUMU OBJEKTU

MATEŘSKÁ ŠKOLA ŠENOVSKÁ

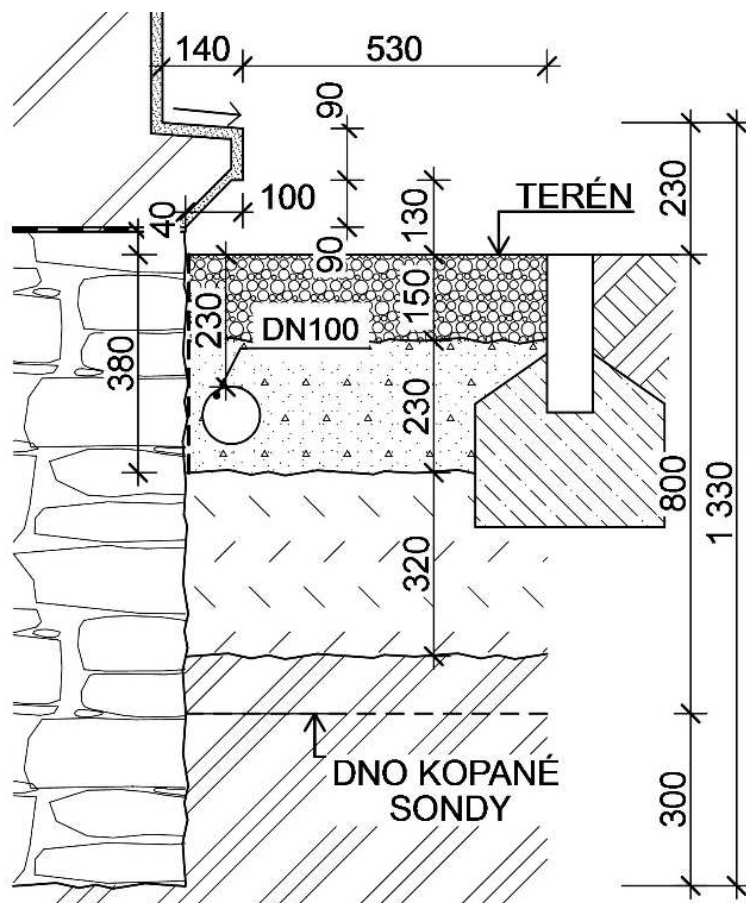
Sonda č.: K 1

Vodorovná hydroizolace byla zjištěna pouze ve styku kamenného základu a cihelnou stěnou. Izolace je již vyžilá, rozpadavá a pravděpodobně nefunkční. Svislá hydroizolace nezjištěna. Pouze v horní části byla dodatečně provedena svislá nopová folie (výška nopu cca 8 mm) a výšky 380 mm, nopová folie je provedena bez ukončovací krycí lišty.

Ve výkopu sondy byla zjištěna celoperforovaná ohebná drenážní trubka DN 100 mm, trubka nebyla obalena v geotextilii, vedena je ve spádu směrem k silnici.

- základová spára se nachází 1 100 mm pod úrovní terénu,
- vzorek zeminy nebyl odebrán,
- základ je proveden ze zdiva z lomového kamene,
- vodorovná hydroizolace byla zjištěna pouze ve styku kamenného základu a cihelnou stěnou. Izolace je již vyžilá, rozpadavá a pravděpodobně nefunkční,
- Svislá hydroizolace nezjištěna. Pouze v horní části byla dodatečně provedena svislá nopová folie (výška nopu cca 8 mm) a výšky 380 mm, nopová folie je provedena bez ukončovací krycí lišty,
- v sondě byla zjištěna celoperforovaná ohebná drenážní trubka DN 100 mm, trubka nebyla obalená v geotextilii, vedena je ve spádu směrem k silnici,
- v sondě během kopacích prací nebyla zjištěn průsak vody,

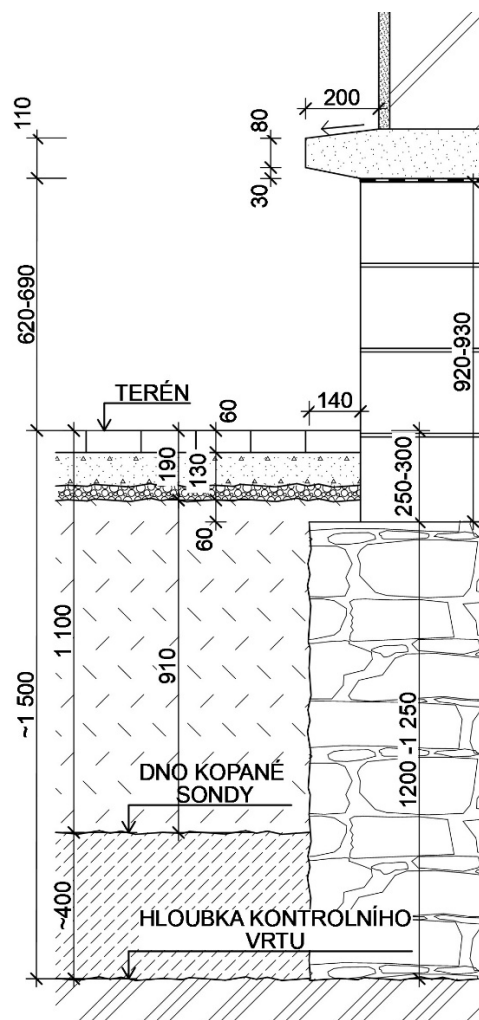
Sonda č.: K 2

Vodorovná hydroizolace byla zjištěna pouze ve styku kamenného nadzemního zdiva a cihelnou stěnou v úrovni římsy. Izolace je již vyžilá, rozpadavá a pravděpodobně nefunkční. Svislá hydroizolace nezjištěna.

- základová spára se nachází ~1 500 mm pod úrovní terénu,
- vzorek zeminy nebyl odebrán,
- základ je proveden z kamenného hrubého řádkového až lomového zdiva,
- vodorovná hydroizolace byla zjištěna pouze ve styku kamenného základu a cihelnou stěnou. Izolace je již vyžilá, rozpadavá a pravděpodobně nefunkční,
- v sondě během kopacích prací nebyla zjištěn průsak vody,

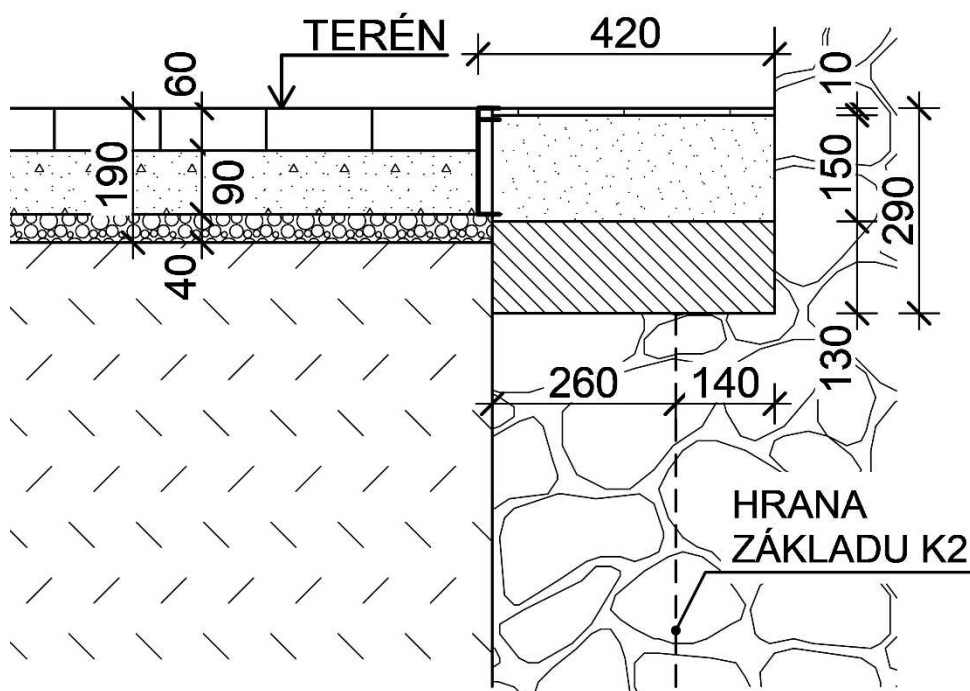
ZÁKLADOVÉ KONSTRUKCE POD SCHODIŠTĚM U SONDY K2

- v průběhu prací byl ověřen i základ pod schodištěm. Základ je předsazený před líc základu objektu o 260 mm, na boční stěně je půdorysně mírně zapuštěný pod hranu stupně o 50-60 mm, z čela pak o 20 mm,

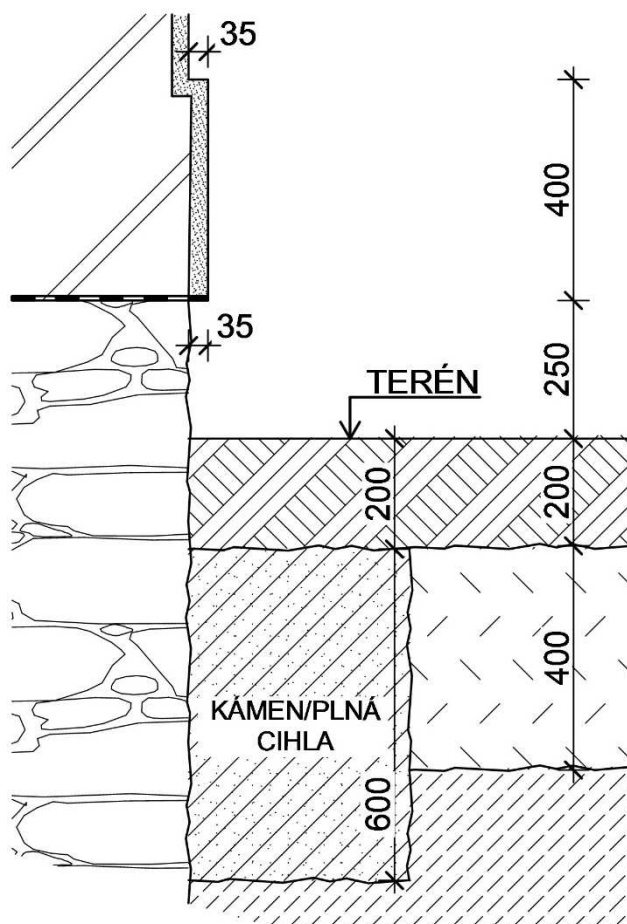
Sonda č.: K 3/1

Vodorovná hydroizolace byla zjištěna pouze ve styku kamenného základu a cihelnou stěnou. Izolace je již vyžilá, rozpadavá a pravděpodobně nefunkční. Svislá hydroizolace nezjištěna.

- základová spára z vnější strany nebyla zjištěna,
- vzorek zeminy nebyl odebrán,
- podzemní zdivo 1.PP je provedeno z kamenného hrubého řádkového až lomového zdiva,
- vodorovná hydroizolace byla zjištěna pouze ve styku kamenného základu a cihelnou stěnou. Izolace je již vyžilá, rozpadavá a pravděpodobně nefunkční,
- v sondě během kopacích prací nebyla zjištěn průsak vody,
- dno výkopu cca 800 mm pod úrovní terénu, ze dna výkopu proveden kontrolní vrt do hloubky cca 500 - 600 mm

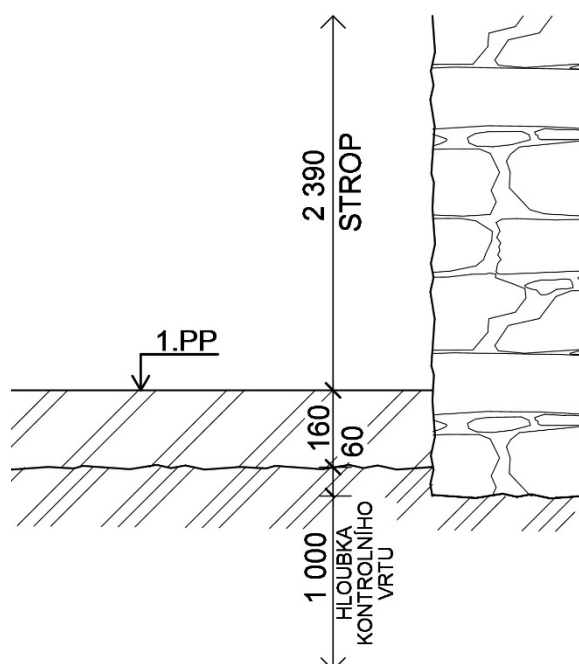
Sonda č.: K 3/2**Umístění : 1.PP**

- základová spára se nachází 220 mm pod úroveň okolní podlahy,
- kontrolní vrt byl proveden do hloubky 1 m,
- vzorek zeminy nebyl odebrán,
- základ je proveden ze zdiva z lomového kamene,
- nebyla zjištěná vodorovná ani svislá hydroizolace,
- v sondě během kopacích prací nebyla zjištěn průsak vody,
- v podlaze podél zdi zjištěny kanálky provedené z cihel – pravděpodobně z důvodu odvodnění,

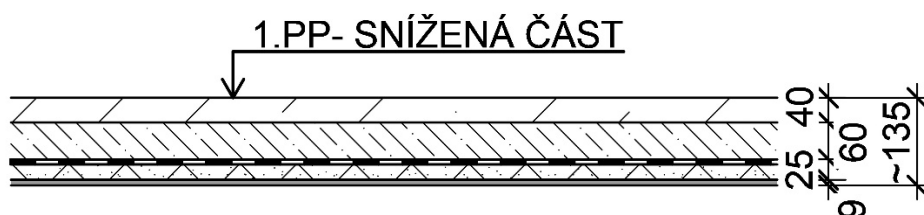
Sonda č.: K 4**Umístění : 1.PP-snížená část**

Sonda byly provedena vybouráním vrstev v ploše cca 150/150 mm. Souvrství podlahy je tvořeno vrstvami betonových mazanin tl. 40 mm a 60 mm. Následuje hydroizolační asfaltová lepenka s výztužnou vložkou, která je přilepena pomocí litého asfaltu. Asfalt je vylitý na ocelovém plechu tl. cca 9 mm (změřeno u stěny). Plech vykazuje šupinovou korozi s max. oslabením do 1 mm.

- sonda byla provedena vybouráním vrstev v ploše cca 150/150 mm,
- vzorek zeminy nebyl odebrán,
- skladba ověřena pouze do hloubky cca 135 mm pod úroveň podlahy, v této hloubce zjištěn ocelový plech,, níže již nebylo možno skladbu konstrukce ověřit
- plech vykazuje šupinovou korozi s max. oslabením do 1 mm. Vodorovná a svislá hydroizolace je tvořená ocelovou vanou s litým asfaltem a asfaltovým pásem s výztužnou vložkou,
- Hloubka základová spáry přilehlé stěny nezjištěna z důvodu konstrukce z ocelového plechu.
- V sondě během kopacích prací nebyla zjištěna průsak vody.

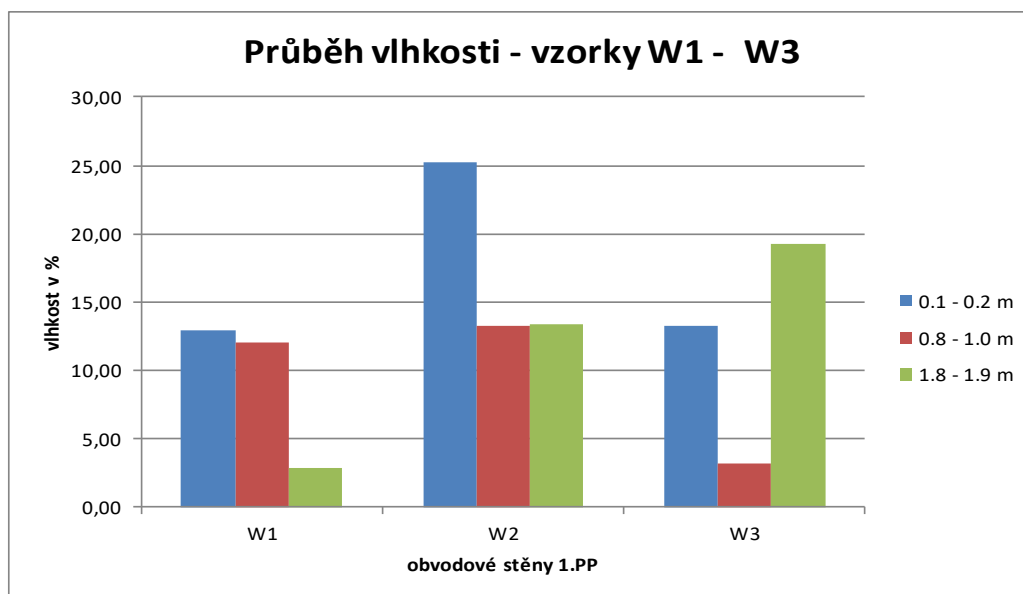
Graf č. 1: Sloupcový graf vlhkosti obvodového zdiva v 1.PP (W1 – W3)

Ze stanovených vlhkostí dle ČSN P 730610 je patrné, že pouze 2 vzorky z celkového počtu 9 odebraných vzorků v 1.PP vykazují hodnoty pro vlhkost velmi nízkou až nízkou (normální) - tedy do 5 %. V dalších 7 vzorcích byla zjištěna vlhkost velmi vysoká - výrazně nad 10 %.

Vzorek W1 má klasický“ průběh – což je maximum nad podlahou a směrem výše se vlhkost snižuje.

Nestandardní průběh je u vzorků W2 a W3. U vzorků W2 je spodní hodnota do značné míry ovlivněna zdivem z lomového kameniva.

Ve vzorku W3 je střední hodnota pravděpodobně ovlivněna vyplavením pojiva z malty ze spár zdiva, kde zůstalo pouze málo nasákové plnivo v podobě písku, protože oba další vzorky vykazují hodnoty okolo 25 resp. 19 % , je nepravděpodobné, že by vlhkost ve vzorku 3/2 byla ze běžných podmínek takto nízká.

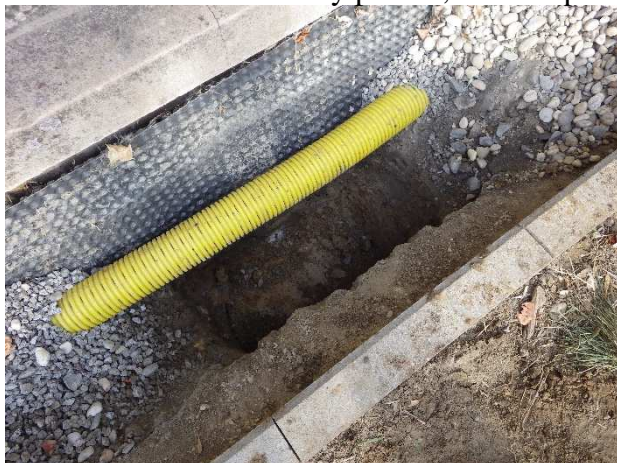
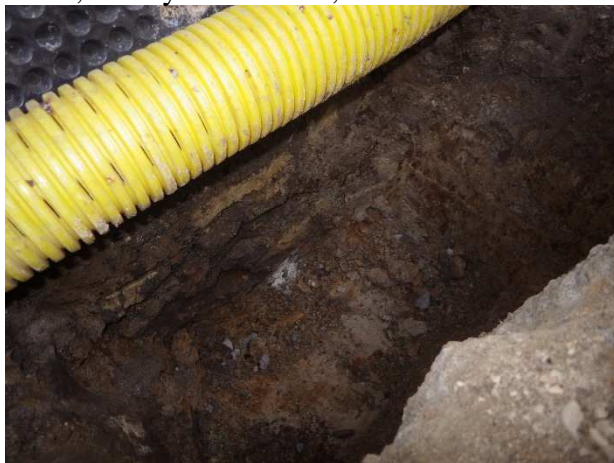
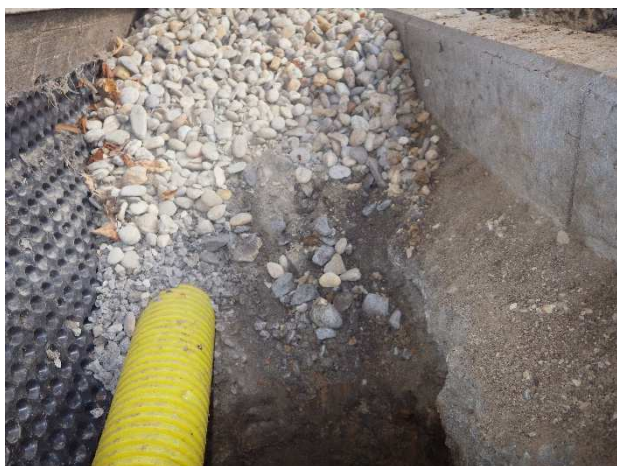
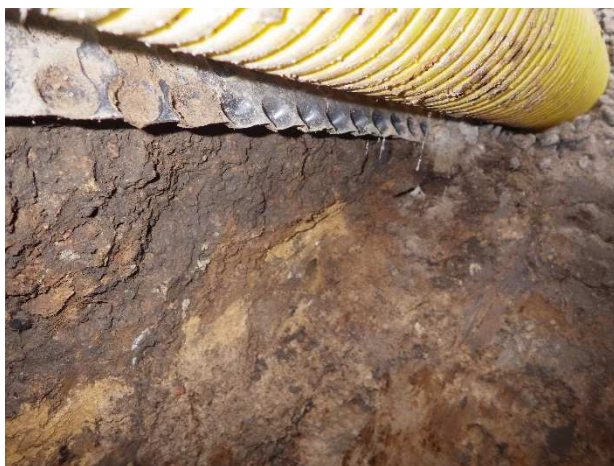
V sondě **K1** byl zjištěn výskyt nopové fólie, pouze však na výšku 380 mm, z hydroizolačního hlediska nemá fólie žádný význam.

Příloha č.IV –FOTODOKUMENTACE***Prováděné sondy*****Foto č. 1-4 - K 1 – celkový pohled, skladba podzákladí, detaily rozvrstvení;**

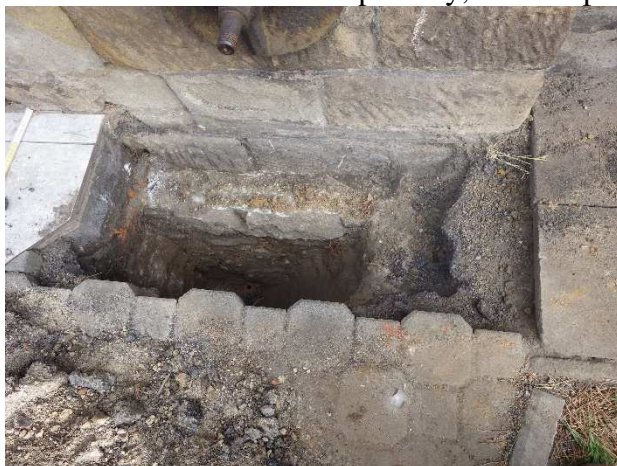
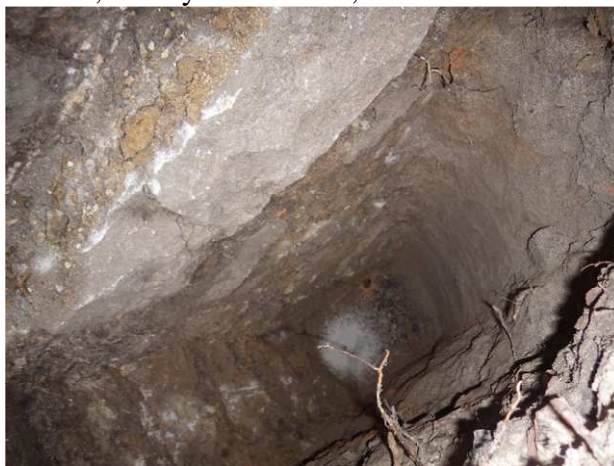
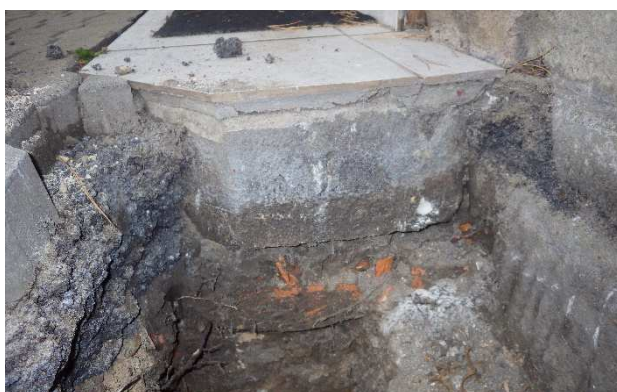
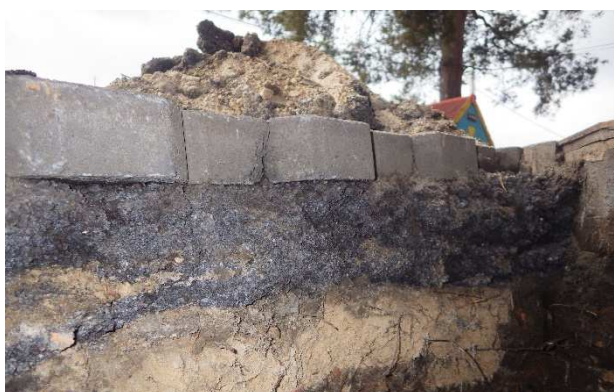
**Foto č. 5-8 – K 2 – celkové pohledy, skladba podzákladí, detaily rozvrstvení;**

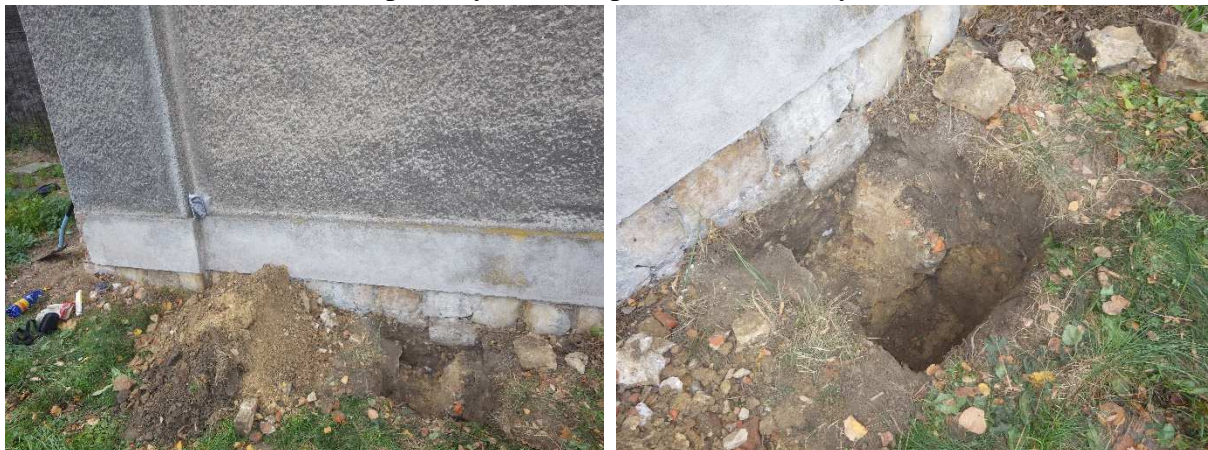
Foto č. 9-12 – K 3/1– celkové pohledy, skladba podzákladí, detaily rozvrstvení;

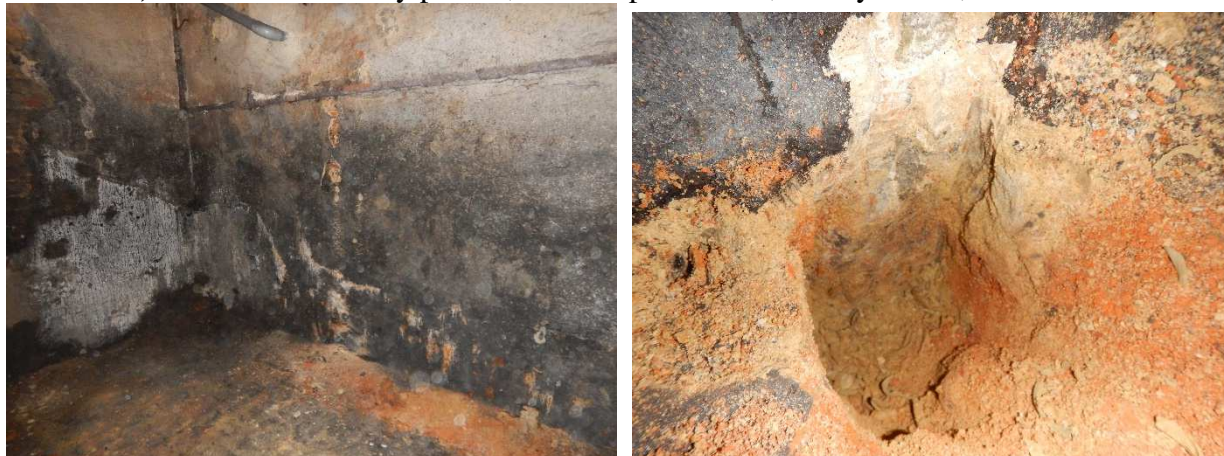
Foto č. 13;14 – K 3/2– celkový pohled, skladba podzákladí, detaily vrstev;

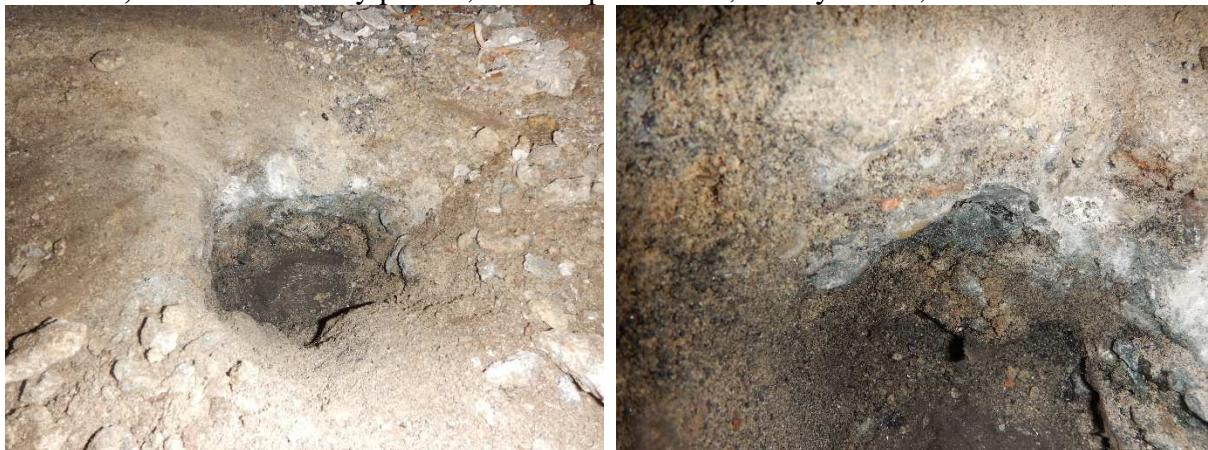
Foto č. 15;16 – K 4– celkový pohled, skladba podzákladí, detaily vrstev;
