# Změnový list č. 1 předkládá Zhotovitel

**Projekt: Kanalizace Podlesí – I. etapa**

Název změnového listu: **Složitě hydrogeologické poměry na stoce A**

Datum: 30.05.2022

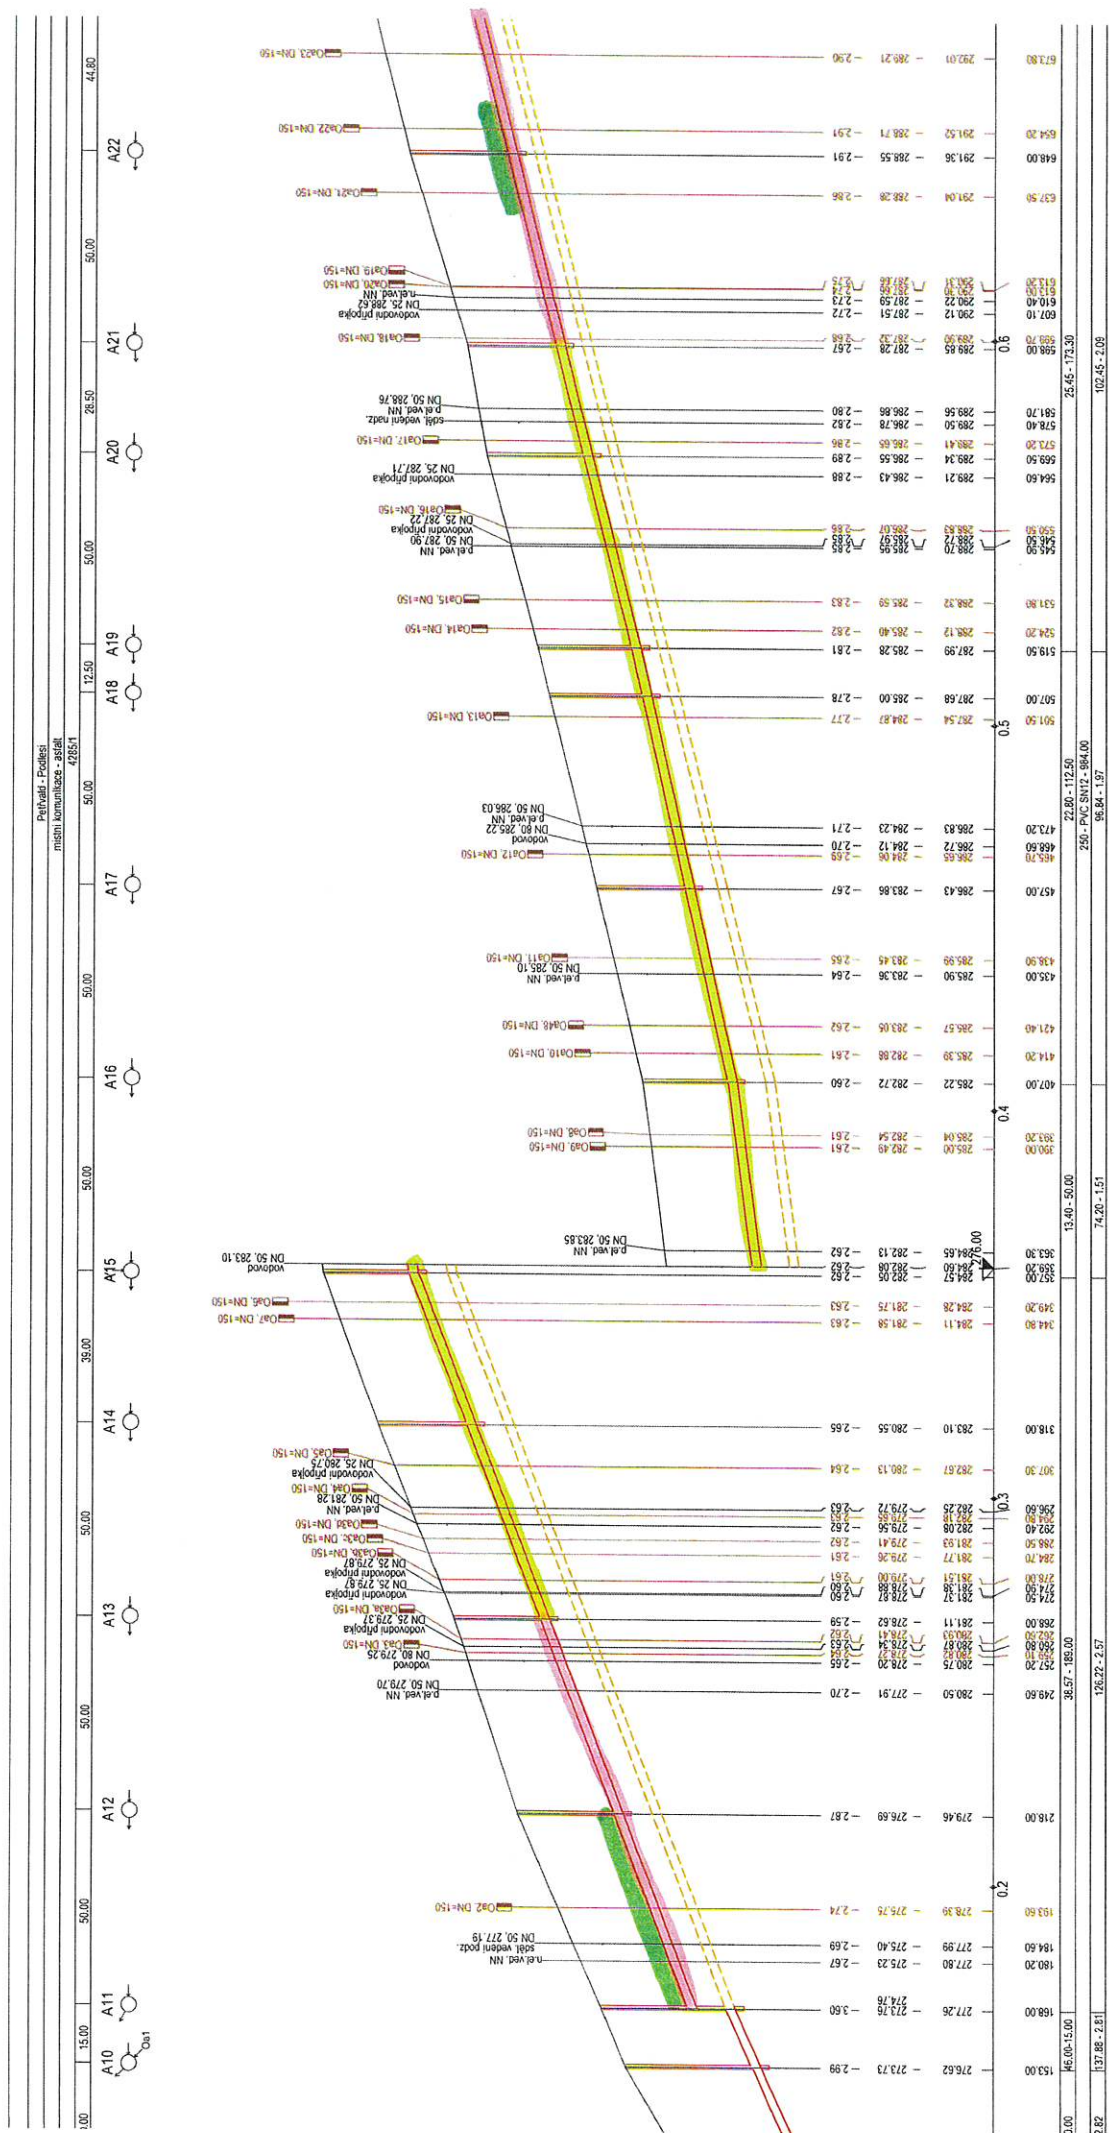
... sahaca zakladové spáry (celkem 380m)  
kamenivo 8/16 mm, 1x geotextilie

... komorové pažení (celkem 46m)

... sahaca zakladové spáry (celkem 200m)  
kamenivo 63/125 mm, 2x geotextilie

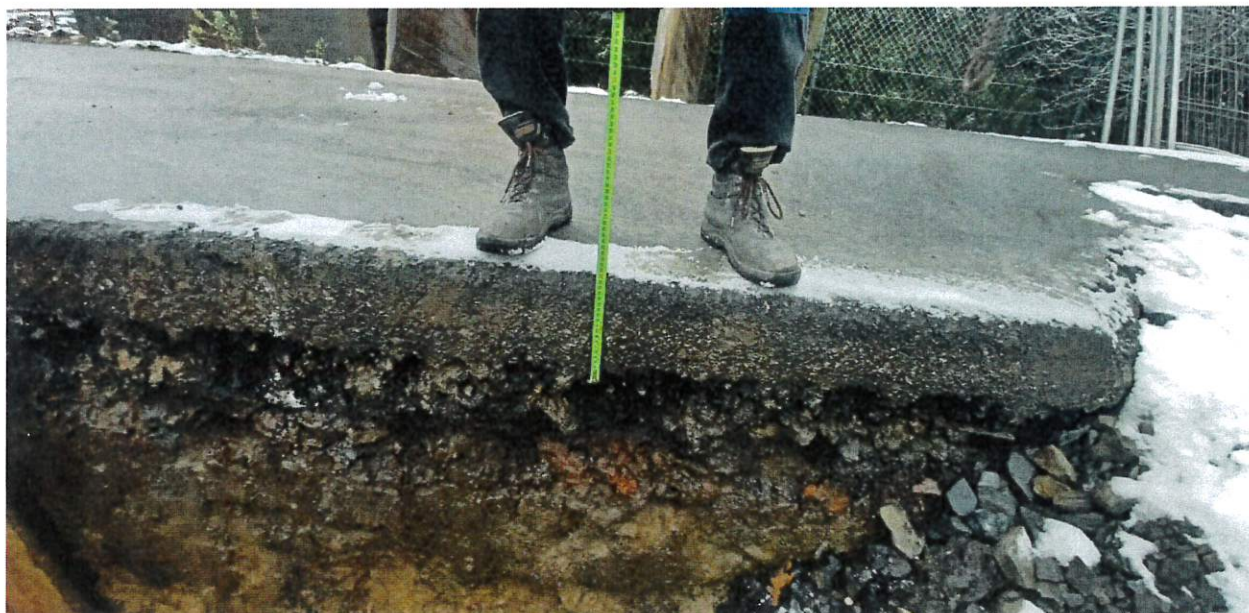
Tloušťka komunikace na stoce A měla mít dle projektu tloušťku 100 mm, ve skutečnosti byla zjištěna tloušťka 200 mm.

Foto č. 1 - Asfalt tloušťky 200m

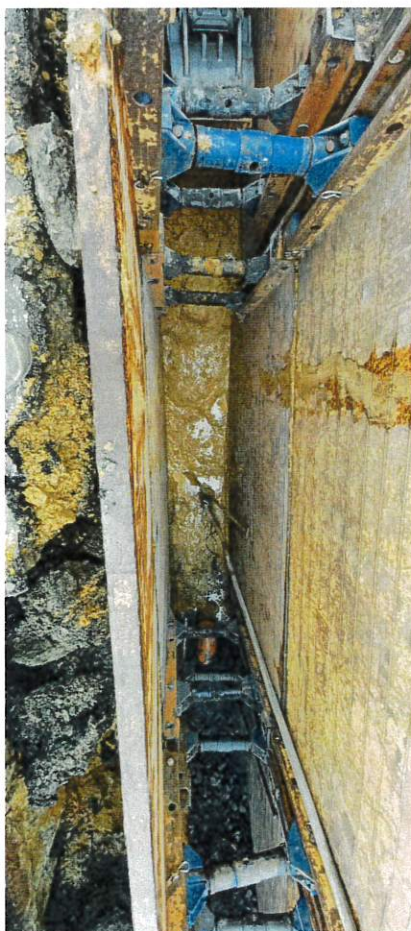
Při realizaci stoky A v úseku A11-A12 byly zjištěny tekuté písky. Docházelo k vytékání písku pod pažícími boxy, což se okamžitě projevovalo deformacemi z vnější strany pažení. V případě, že by se v takovýchto IG podmínkách dále pokračovalo v pracích bez jakýchkoliv technických opatření, hrozilo poškození okolních nemovitostí a současně riziko zavalení pracovníku ve výkopu. Práce musely být zastaveny a navrženo nové technické řešení výkopu.

Foto č. 2 – tekuté písky v základové spáře

Na základě provedených sond, ověření nadmořských výšek jednotlivých domovních přípojek byla provedena úprava nivelety stoky vyzvednutím o 0,7 m. Současně bylo navrženo v místech s nejhoršími IG poměry použití komorového pažení, což je technologie, která zabráni vytékání písků. Dále byla navržena sanace dna a to za použití kameniva frakce 63-125mm v kombinaci

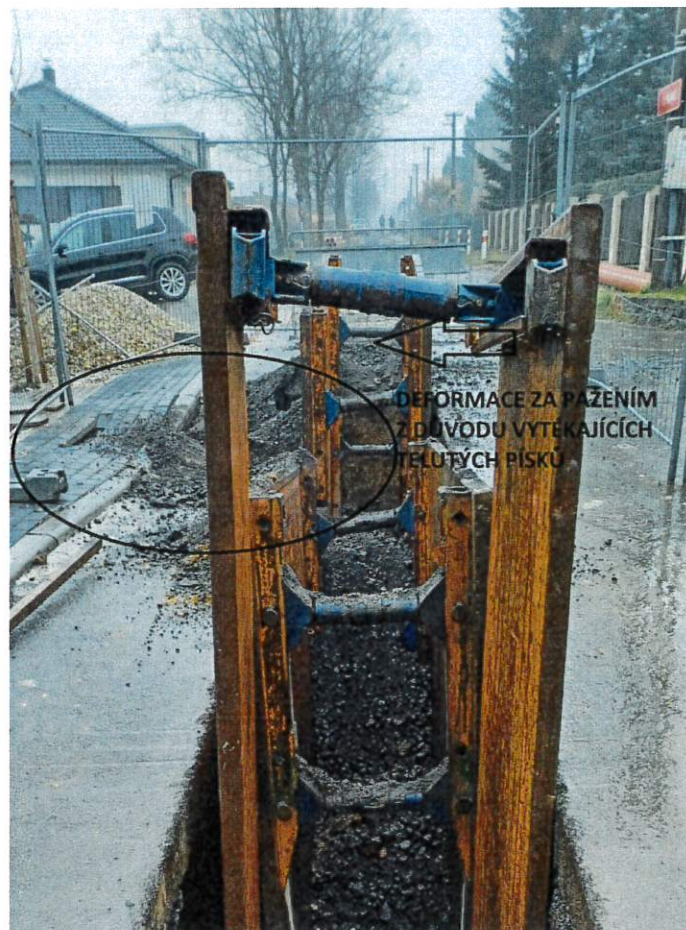
Foto č. 3 – Deformace za pažením

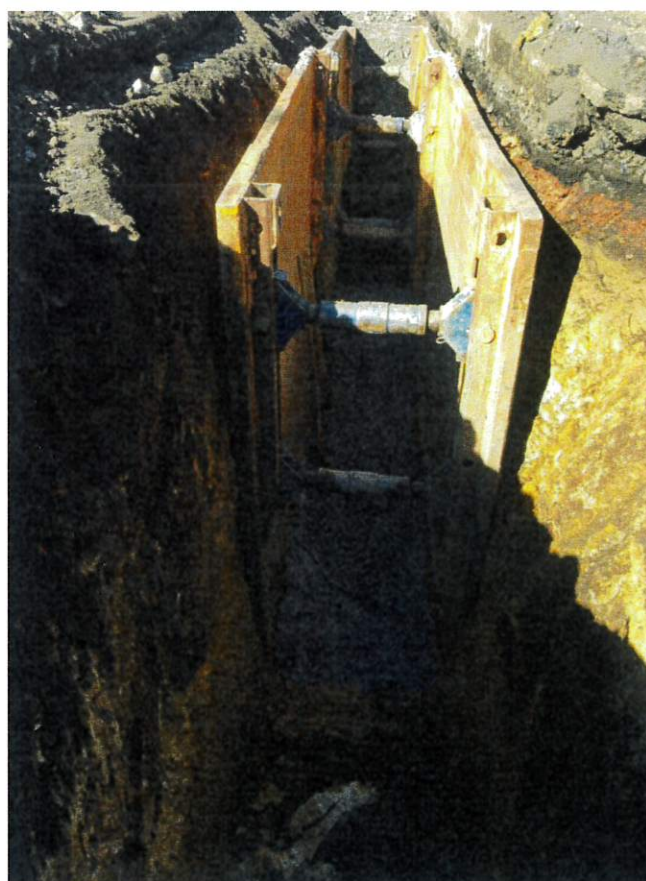
Foto č. 4 – Sanace dna (geotextilie, kamenivo frakce 8-16)

s dvěma vrstvami geotextilie nebo sanace dna kamenivem frakce 8-16mm s jednou vrstvou geotextilie. Vše se odvíjelo od skutečně zjištěných IG podmínek v daném místě.

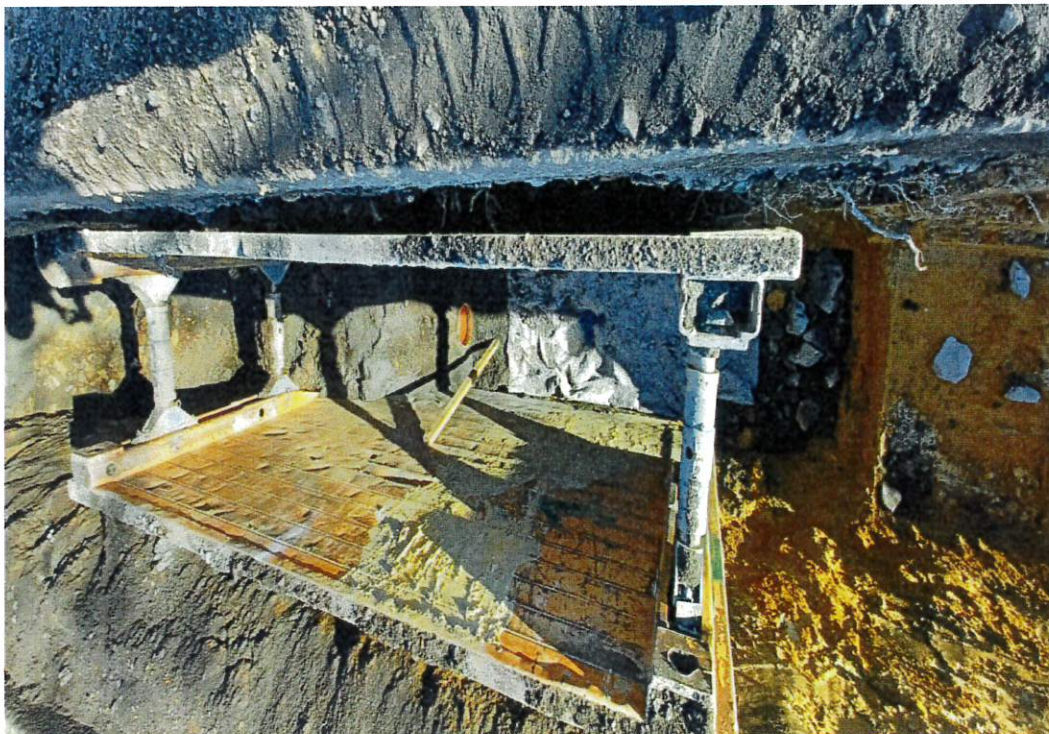
Foto č. 5 – Sanace dna (kamenivo 63-125 mm + geotextilie)

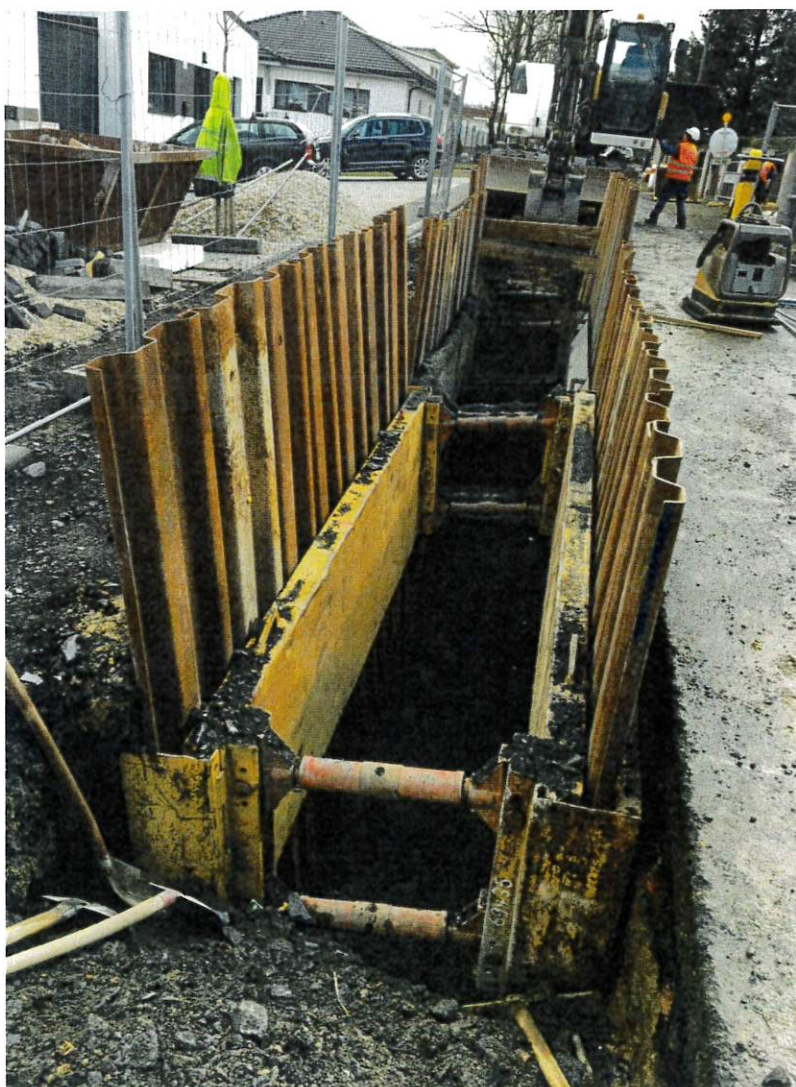
Foto č. 6 – Komorové pažení rýhy

- Z důvodu zastižené geologie v místě stavby kanalizace dojde k vyzvednutí stoky A, a současně se doporučuje použití komorového pažení v nejsložitějších úsecích, kde docházelo při provedení kontrolních šachtic k vytékání vody ze zvodněných čoček a vzniku nadvýlomu.
