ZPRÁVA

O PROVEDENÍ STAVEBNĚ - TECHNICKÉHO PRŮZKUMU V RÁMCI AKCE

PROJEKTOVÁ DOKUMENTACE REVITALIZACE ŠKOLNÍ JÍDELNY A DRUŽINY ZŠ ŠKOLNÍ V PETŘVALDĚ

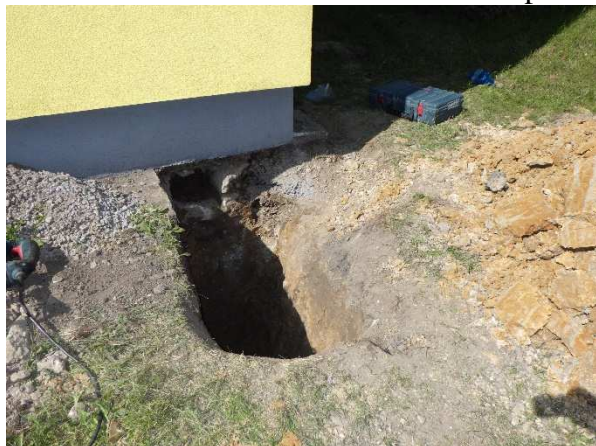
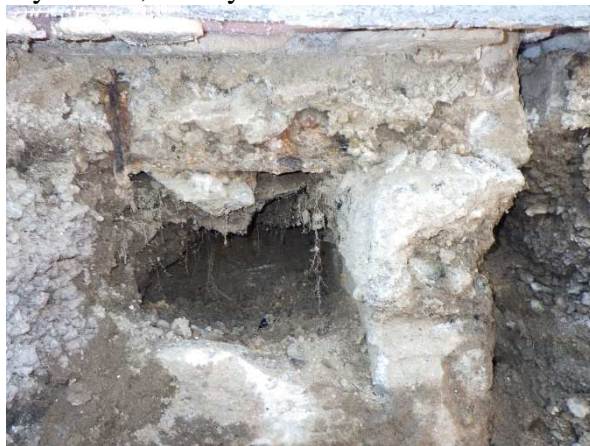
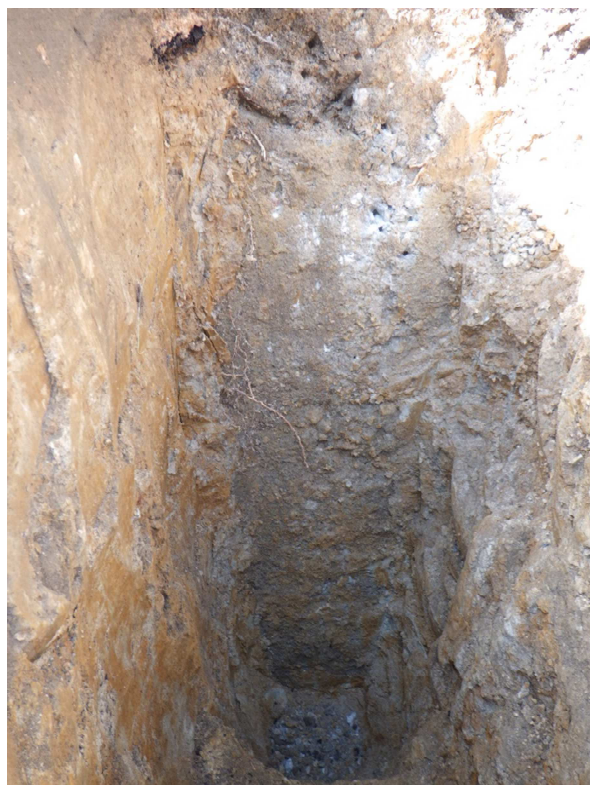
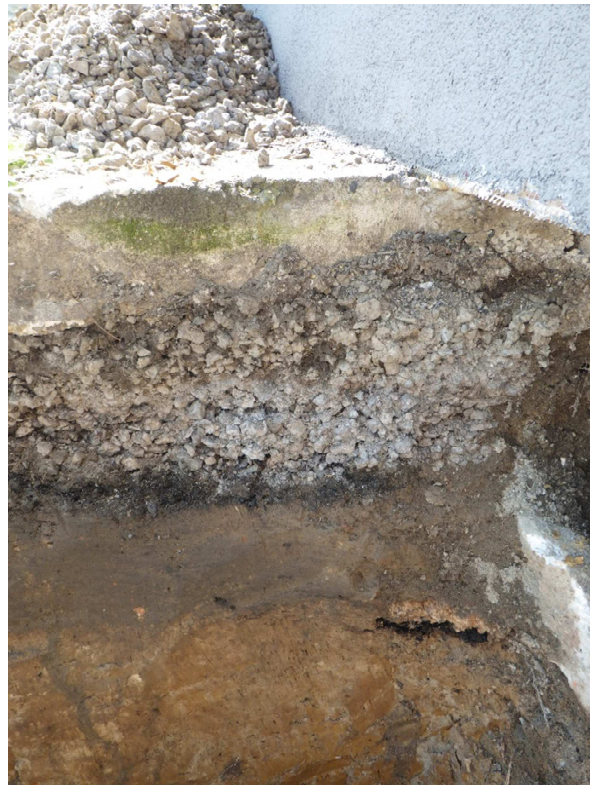
Foto č. 1 – 4 – sonda K1 – umístění kopané sondy v 1 PP, detaily

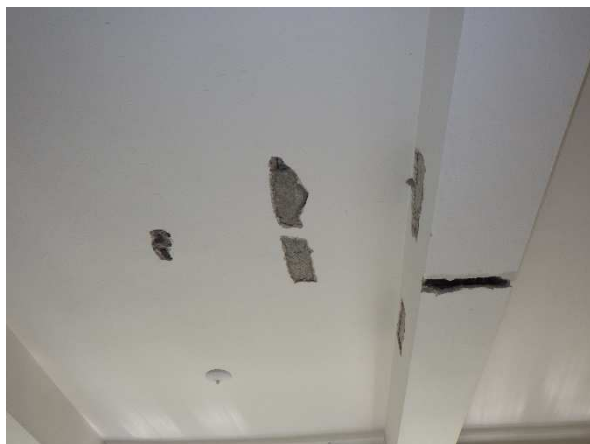
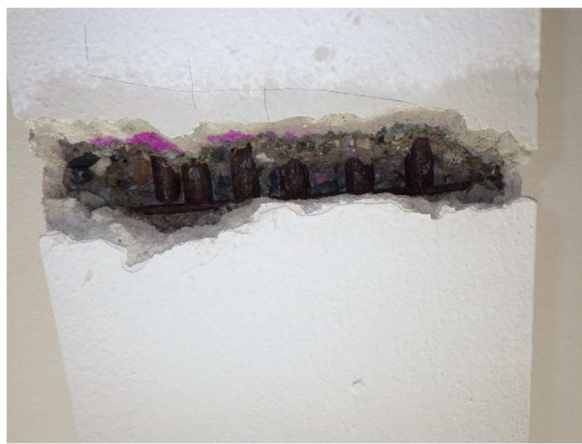
Foto č. 5 a 6 – sondy NV1 a NV2
