Změna						
Změna rozsahu bourání		12/2023	Hejtmánková	Ing. Špunda	Ing. Špunda	
Vypracoval:	Ing. Adéla Prchalová	Č. zakázky:	11/2020	Měřítko: 1:50	<div>PROJEKT 2010</div> <div>Ruská 43, 70300 Ostrava</div> <div>Tel.: 596 693 720</div> <div>E-mail: projekt2010@projekt2010.cz</div> <div>www.projekt2010.cz</div> <div>

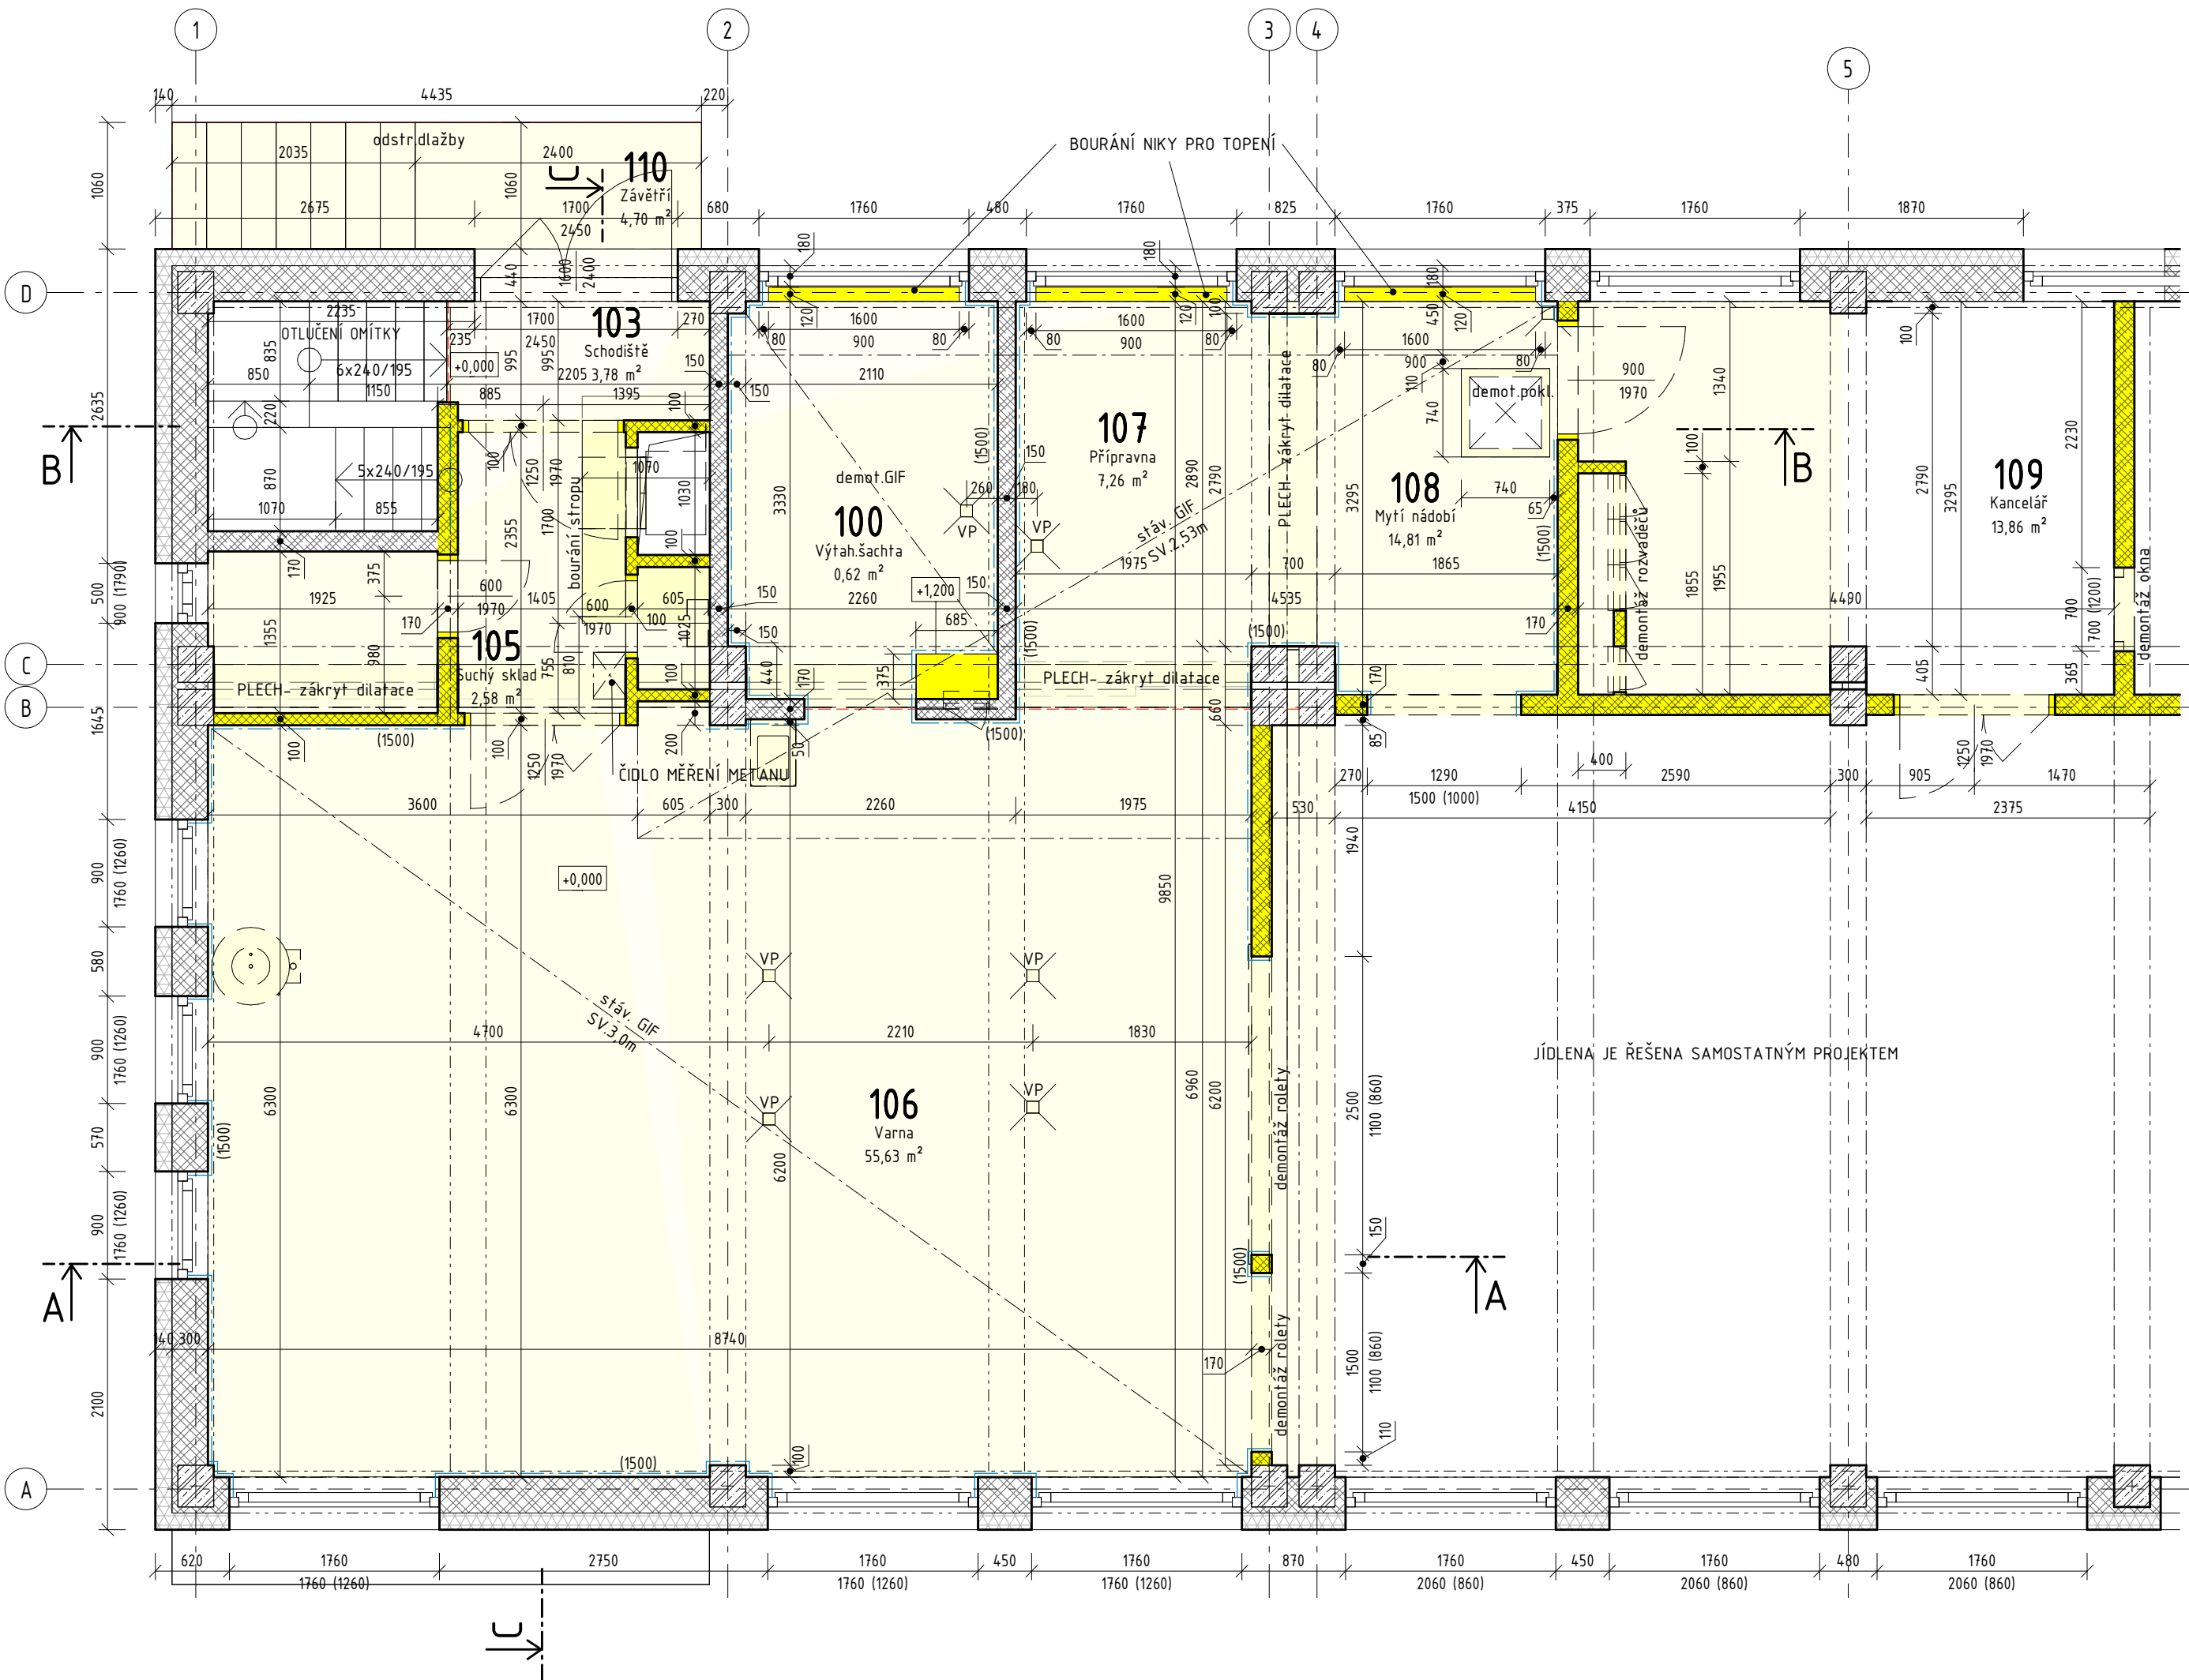
- STÁVAJÍCÍ KONSTRUKCE
- BOURANÉ KONSTRUKCE
 - příčky do 100, 170mm z dutinových cihel
 - obvodové zdivo z plynosilikátu
 - sloupky a průvlaky z ŽB
- ODSTRANĚNÁ NÁŠLAPNÁ VRSTVA PODLAHY
 - viz výpis skladeb

- JEDNÁ SE O REKONSTRUKCI STÁVAJÍCÍCH KONSTRUKCÍ, JEJICHŽ ROZMĚRY SE MOHOU LIŠIT OD UVEDENÝCH ROZMĚRŮ NA VÝKRESE. VEŠKERÉ STAVEBNÍ ÚPRAVY MUSÍ BÝT PŘÍPADOVĚNÝ SKUTEČNÉMU STAVU JEDNOTLIVÝCH KONSTRUKCÍ PŘÍMO NA STAVBĚ
- STÁVAJÍCÍ STAV JE KOTOVÁN VČETNĚ OMÍTEK
- V PŘÍPADĚ ZJIŠTĚNÍ NOVÝCH OKOLNOSTÍ, KTERÉ NEJSOU ZACHYCENY V PROJEKTOVÉ DOKUMENTACI, BUDE PŘIVOLÁN PROJEKTANT A STATIK.
- PŘED VYBOURÁNÍM NOVÝCH PROSTUPŮ/OTVORŮ JE NUTNÉ NEJDŘÍVE OSADIT PODPŮRNÉ KCE
